生捕鉄骨（概要）

旧水産物部仲卸業者売場（旧店舗） 生捕り鉄骨部材採取箇所

旧築地市場解体工事 建築物記録

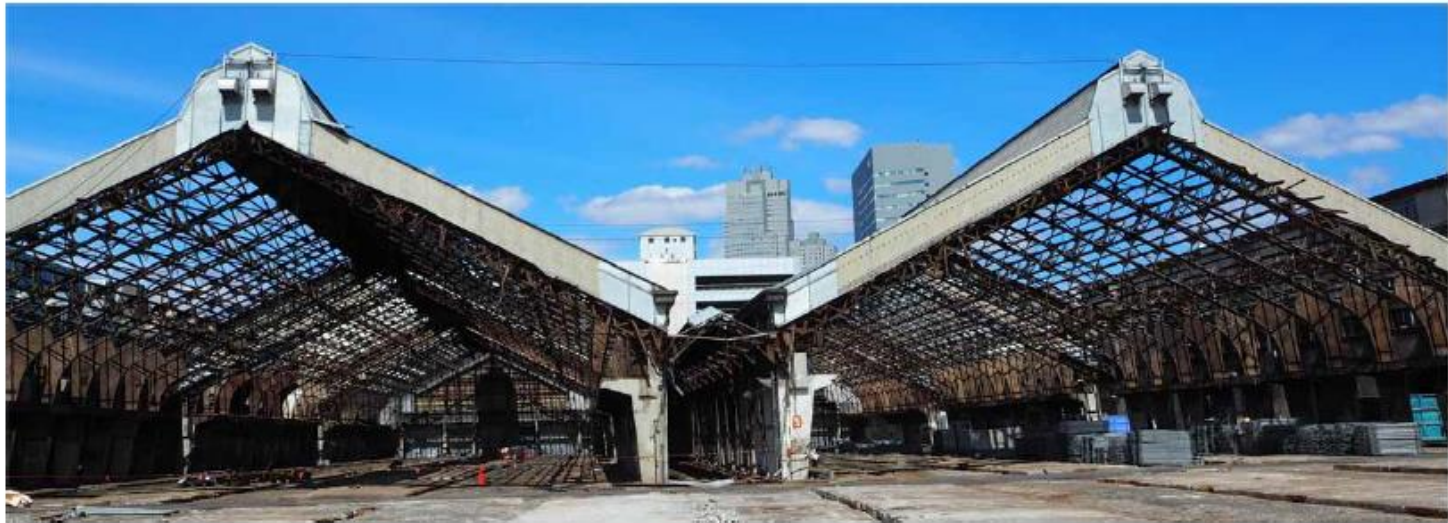
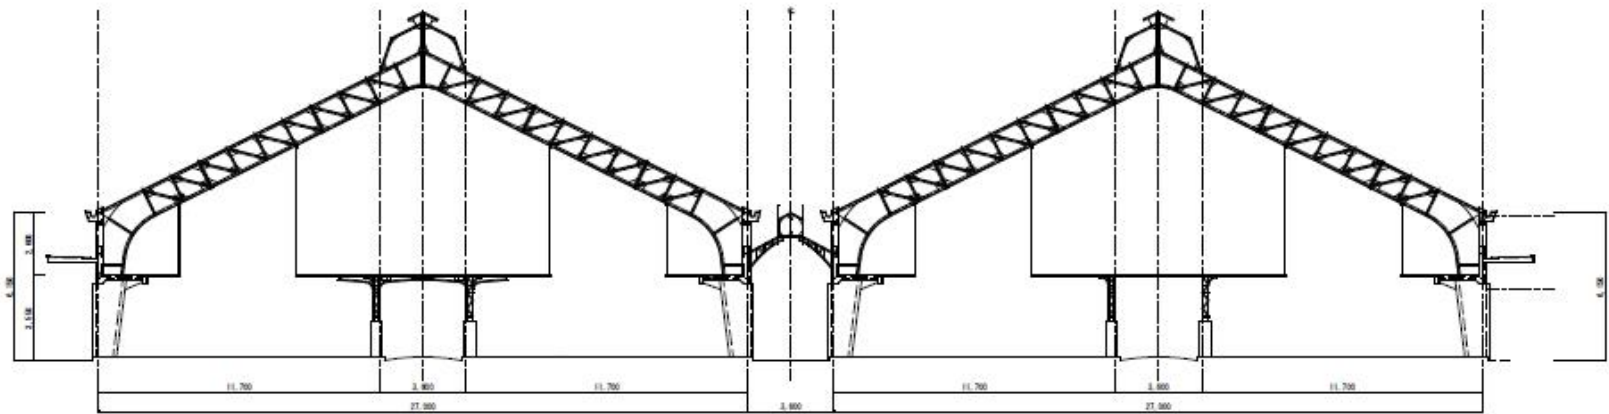
①鉄骨部材

図名	水産物仲卸集荷売場(旧店舗) 鉄骨部材立面図
----	---------------------------

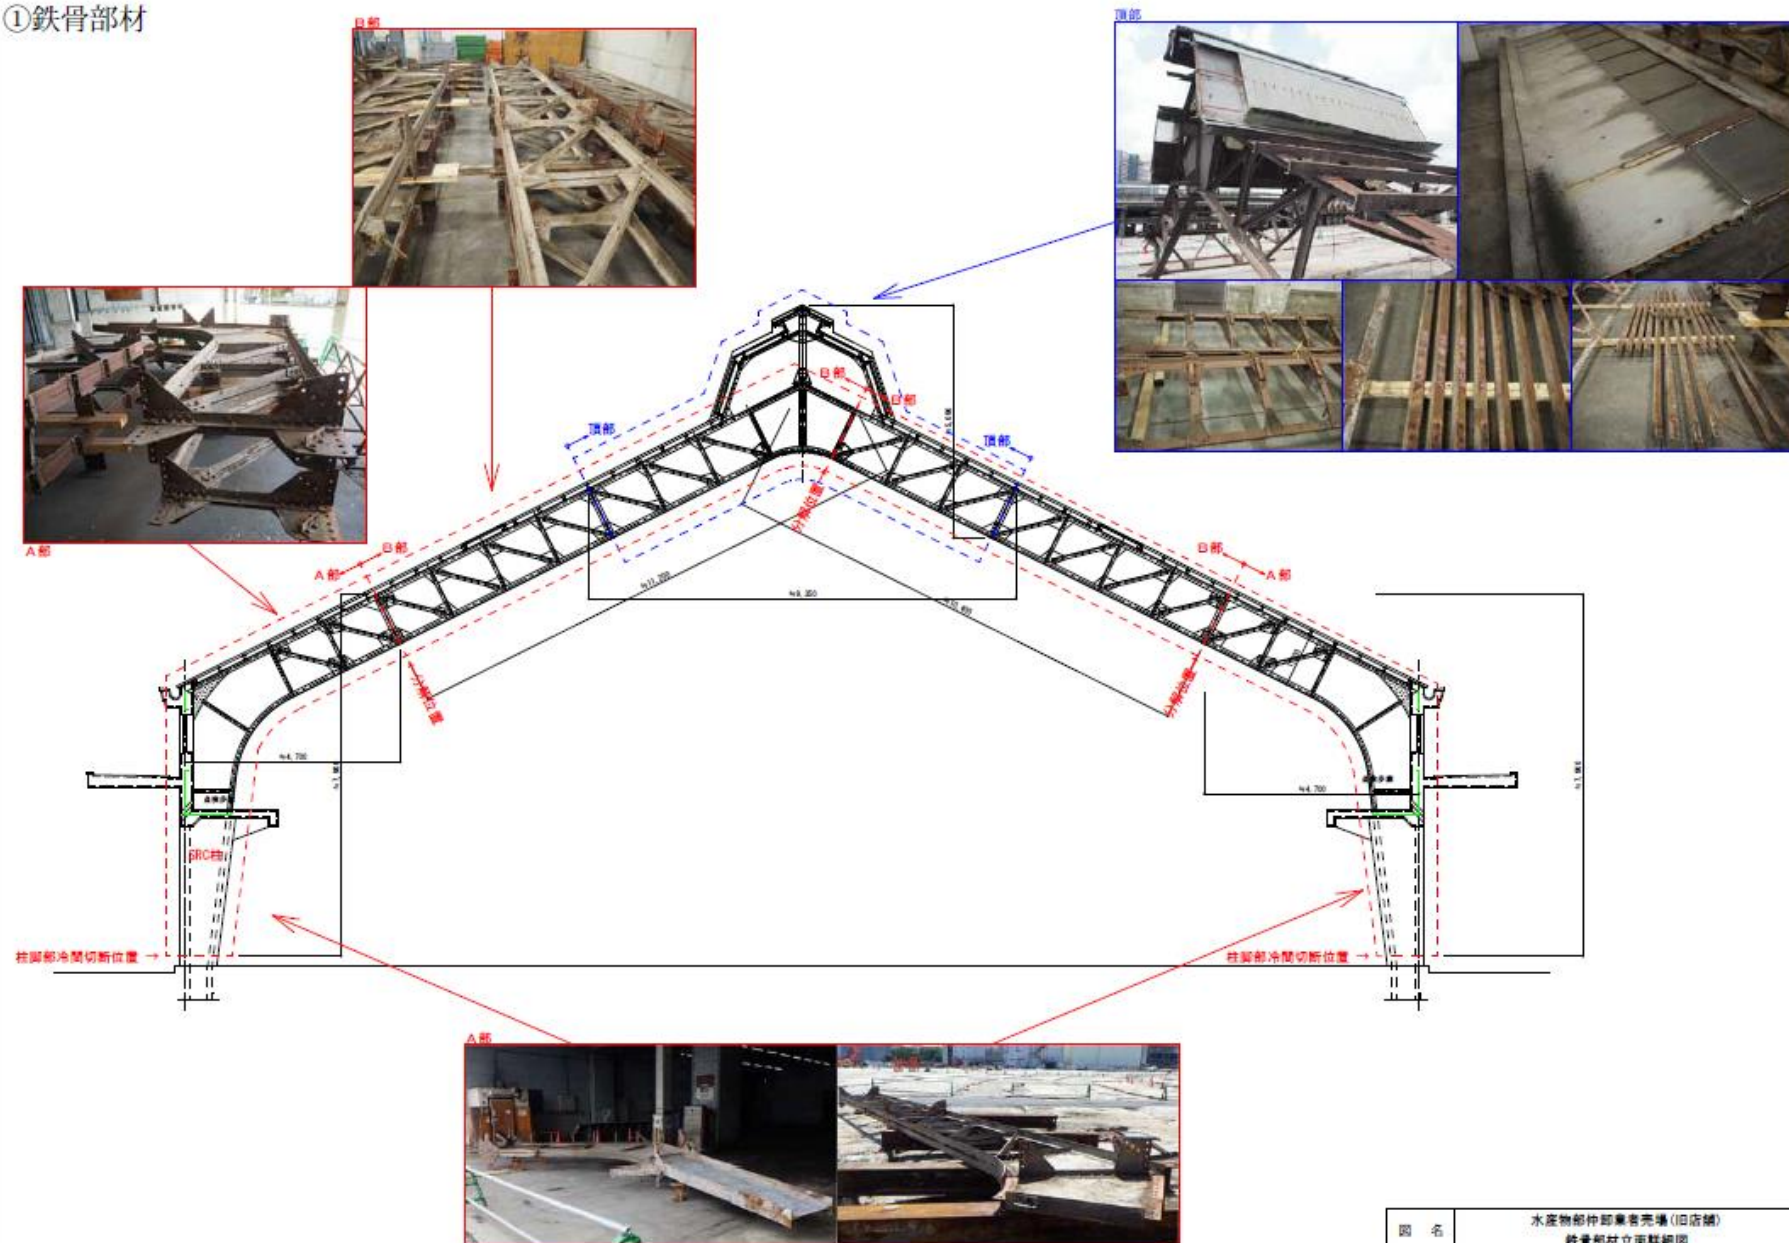
①鉄骨部材

圖 名	水産物部仲卸業者売場(旧店舗) 鉄骨部材立面群細図
-----	------------------------------

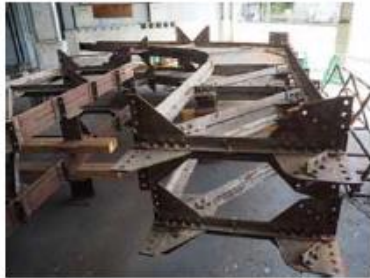
A 部：柱脚部～梁部分（梁間方向）6 本保存

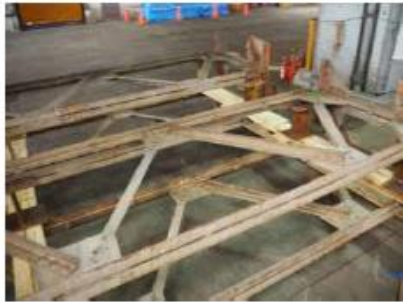
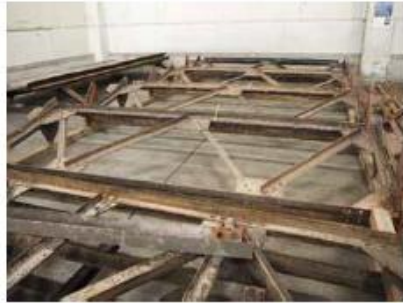
a 部：梁部分（桁行方向）8 本保存

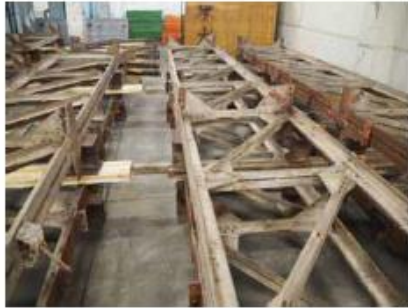
B 部：梁部分（梁間方向）6 本保存

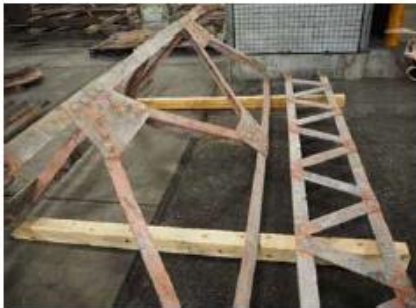
点検歩廊部：2組保存

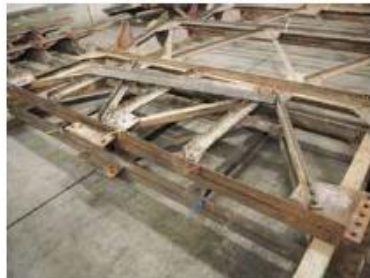
b 部：梁部分（桁行方向）2 本保存

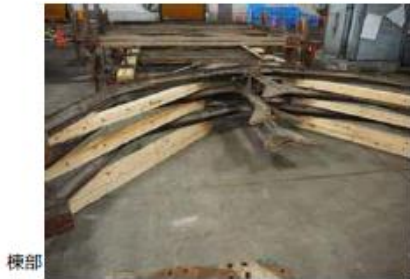
棟部 3 組保存、最上部 2 組保存、母屋15本程度保存

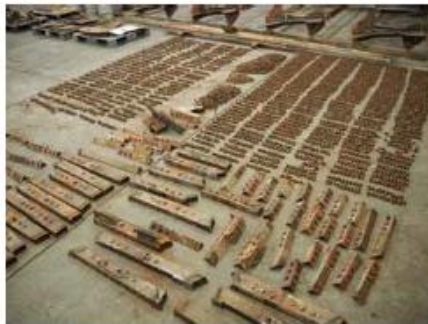
接合部リベット、プレート、アングル類：保存

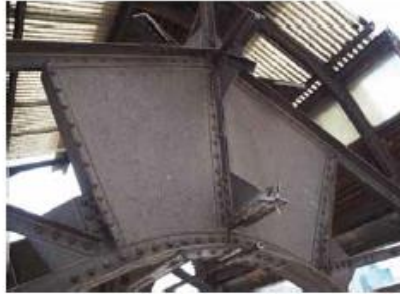
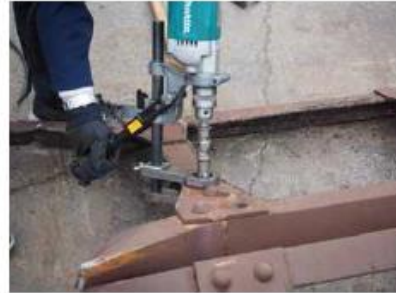
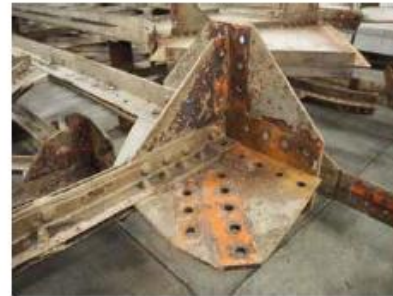
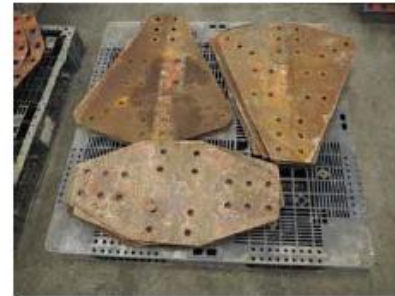
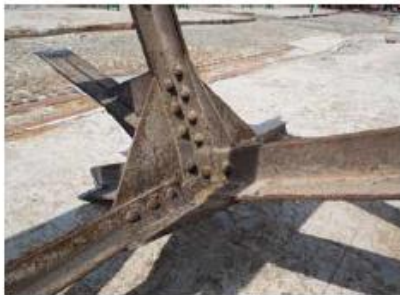
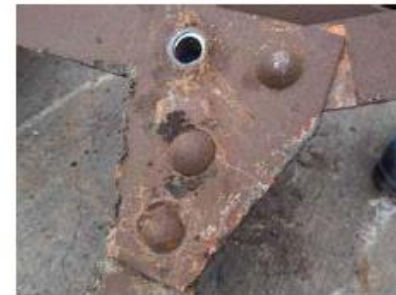
リベット接合部・取り外し状況・保存状況写真

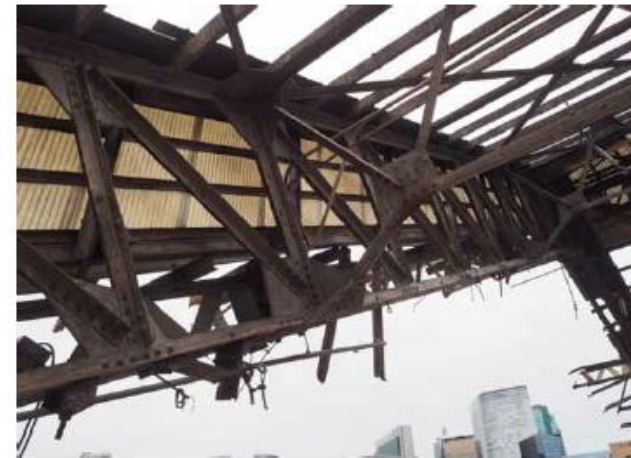
屋根材棟部分取り外し状況

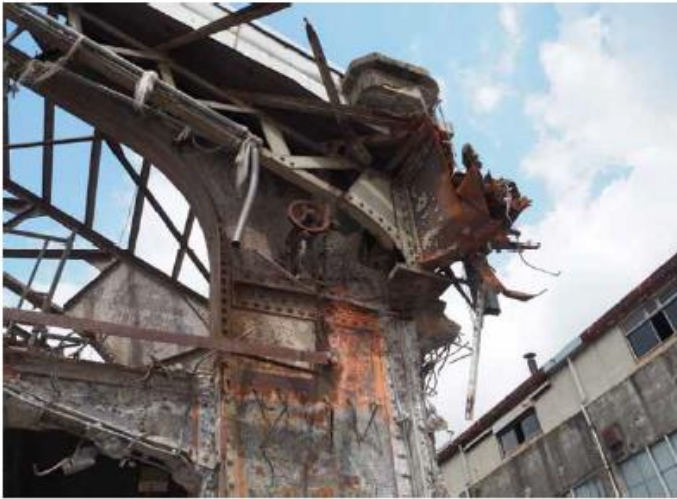
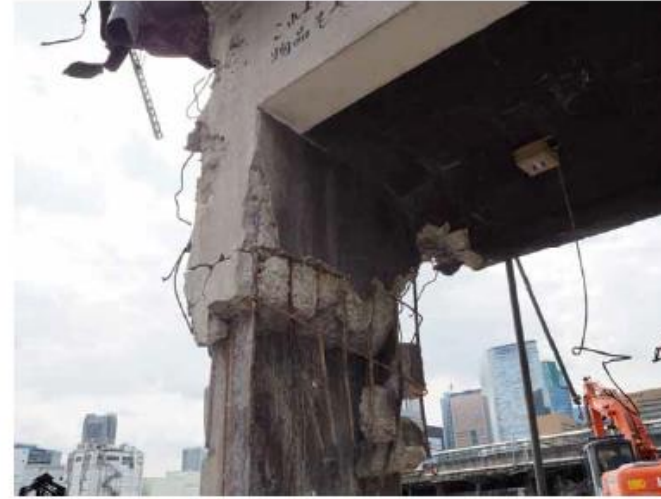
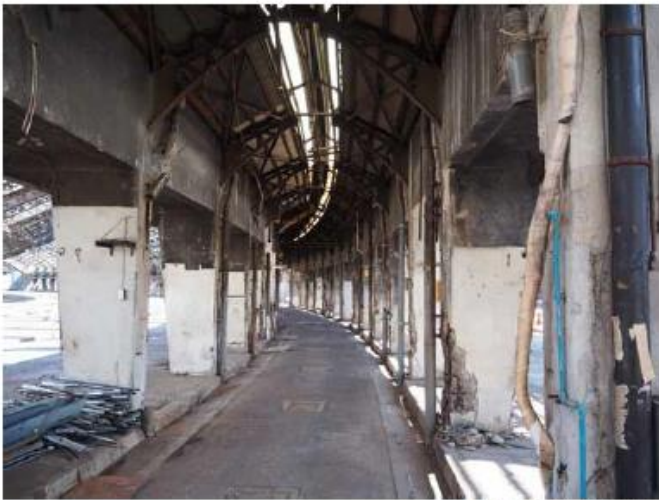
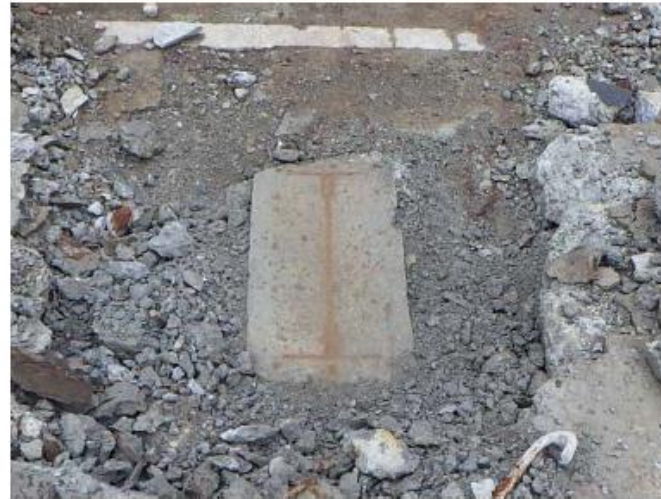
ラチス梁部材

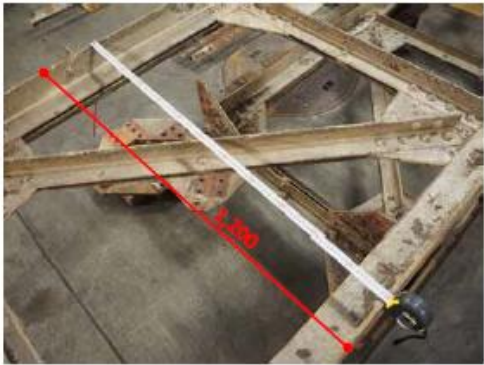
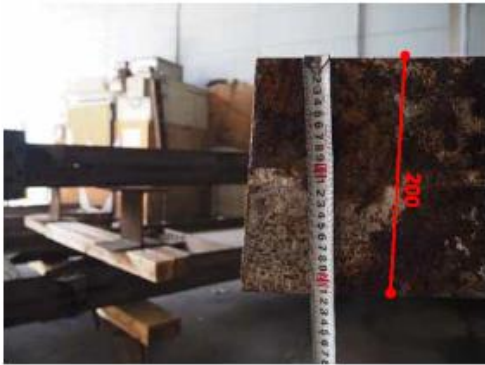
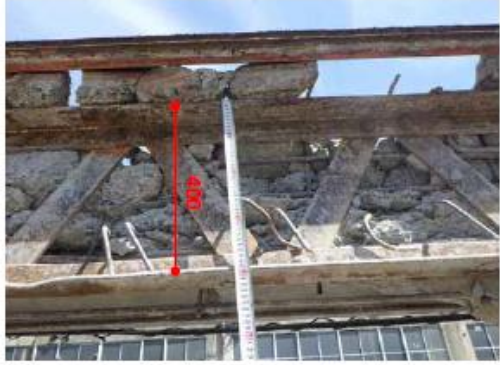
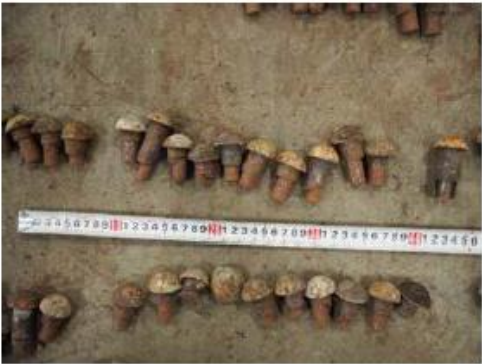
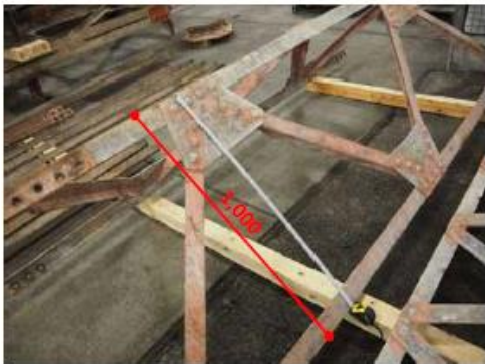
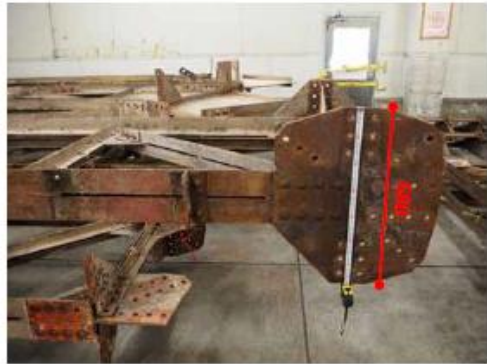
柱部材 (SRC造のコンクリート部、鉄骨部、柱脚部冷間切断(ワイヤーソー切断)部)

各種部材採寸状況

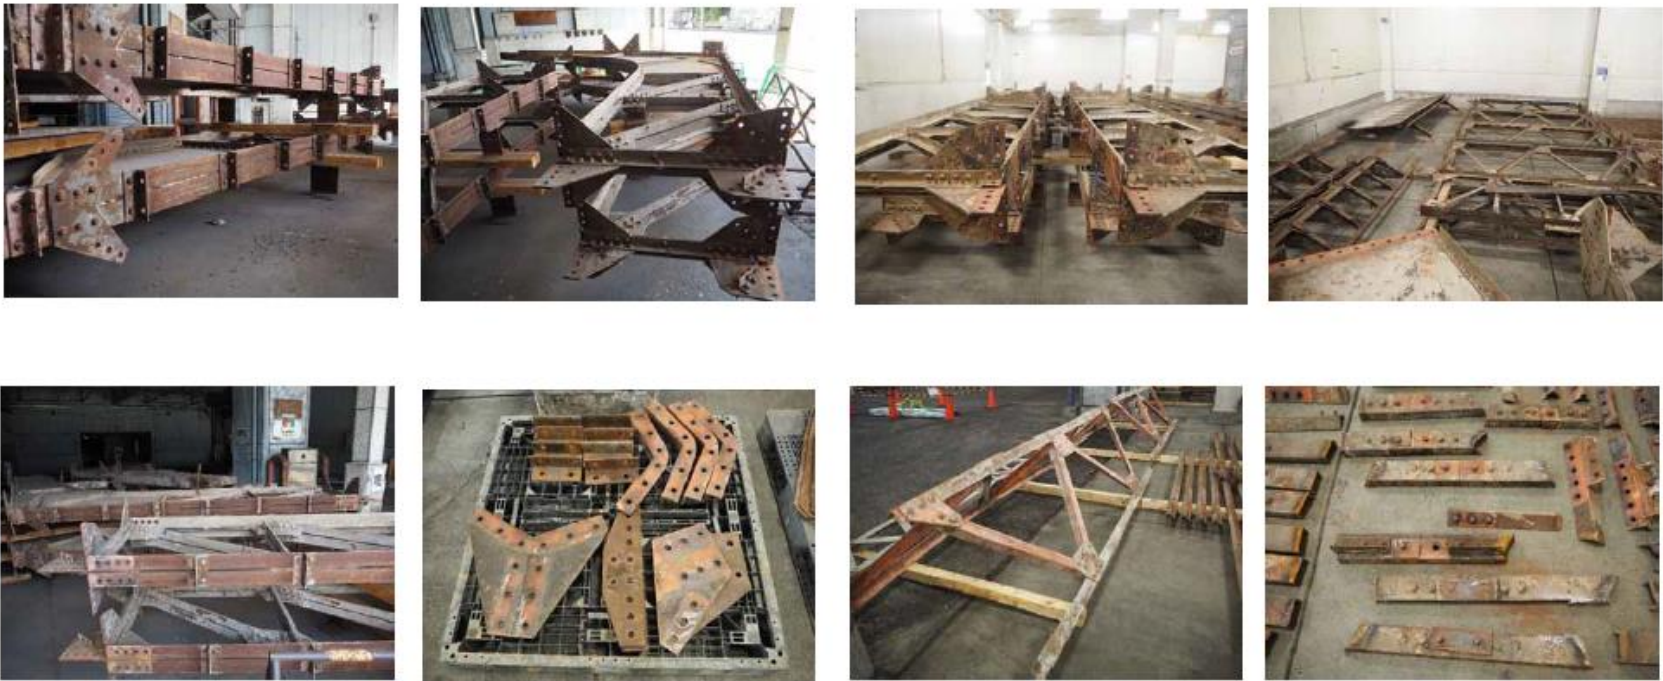
各種鉄骨部材保存状況
